INFORME DE LOS TRABAJOS DE DOCUMENTACIÓN Y PROSPECCIÓN ARQUEOLÓGICA RELACIONADOS CON LA FRANJA DE PROTECCIÓN DEL PLAN ESPECIAL DEL CONJUNTO HISTÓRICO DE TÁMARA DE CAMPOS (PALENCIA) Y CARTA ARQUEOLÓGICA DEL CONJUNTO HISTÓRICO.

ARQUEÓLOGA: M^{ra} JULIA CRESPO MANCHO

III.- INFORME DE LA PROSPECCIÓN DE LA FRANJA DE PROTECCIÓN DEL CONJUNTO HISTÓRICO DE TÁMARA

IV.- CARTA ARQUEOLÓGICA DEL CONJUNTO HISTÓRICO DE TÁMARA

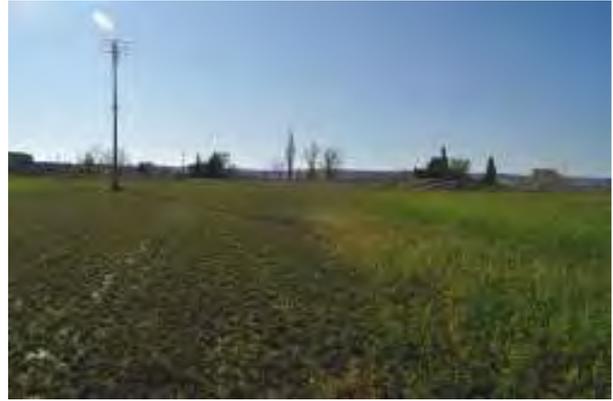
Parcela 36 y 37 polígono 14. Fotografía tomada desde el este en dirección oeste. La parcela estaba sembrada de alfalfa, la visibilidad del suelo era deficiente. En superficie se observaban restos constructivos (tejas y ladrillos de cronología contemporánea)

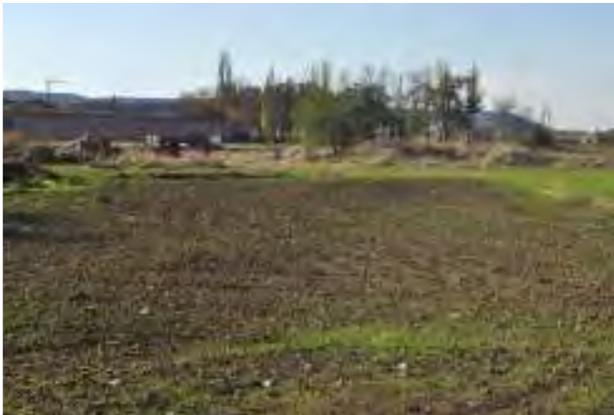
Parcelas 5204 y 5205, pol. 4. Fotografía realizada desde el noreste en dirección suroeste. Visibilidad deficiente en algunas zonas.

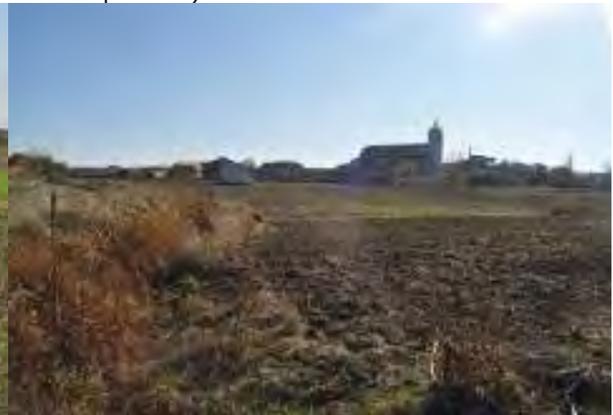
Parcelas 5001, 5202 y 5203, pol. 14. Fotografía realizada desde el norte en dirección sur. Visibilidad buena.

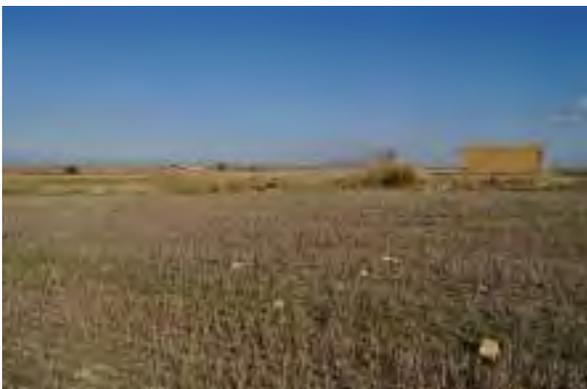
Parcela 5201. Fotografía realizada en dirección noreste. Visibilidad aceptable, la parcela aún no había sido roturada, conservando los rastros de la cosecha pasada.

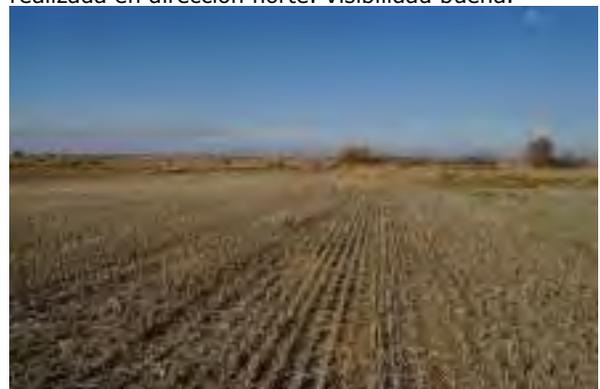
Vista general de la parcela 5002 del polígono 14. Fotografía realizada desde el oeste en dirección este. Visibilidad aceptable.

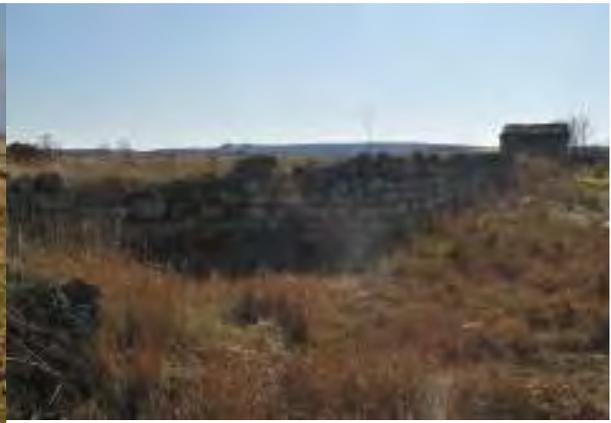
Parcela 5206 del polígono 4, muro de contención y de delimitación de una antigua era, caseta sita sobre la misma. Visibilidad muy deficiente. Fotografía realizada en dirección sureste.

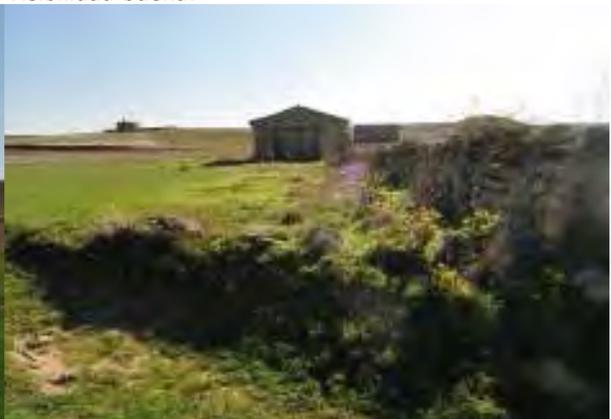
Detalle de la parcela 5201, esta parcela ha sido utilizada como era y aún aparece parcialmente delimitada por una tapia de mampuestos, dispuestos unos encima de otros, en doble hilada, sin argamasa. La superficie aparecía cubierta por una cobertera vegetal de grama, lo que dificultaba la visibilidad del suelo.

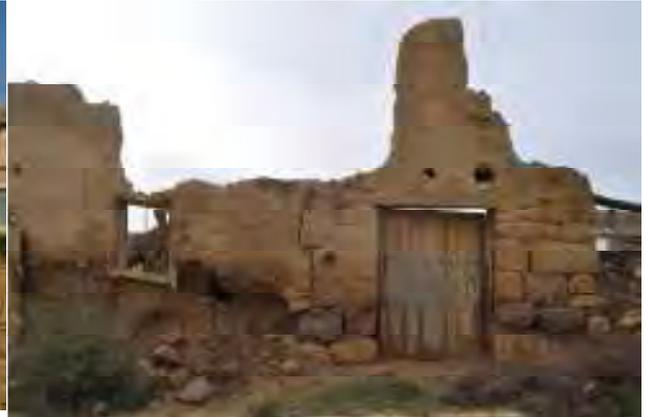
Detalle del sillar reutilizado en la construcción de esta casa, Nº 16-18 de la C/ del Monte, y que según J.A. Chico pudiera haber pertenecido a la puerta de la muralla sita al final de esta calle.

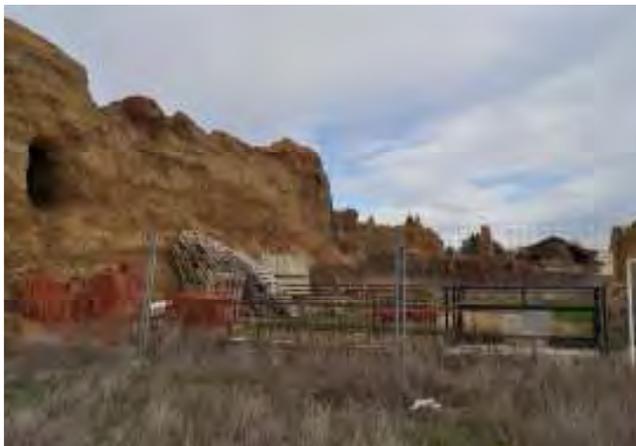
Lienzo de la cerca. Tramo oriental.

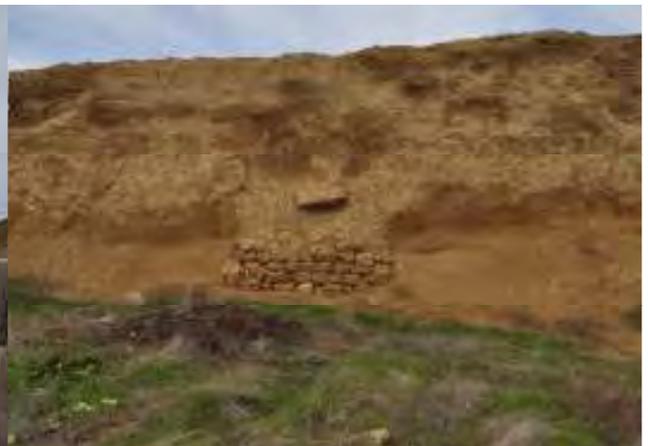
Detalle, en la parte inferior se observa la existencia de piedras de mampostería que probablemente parte del lienzo exterior.

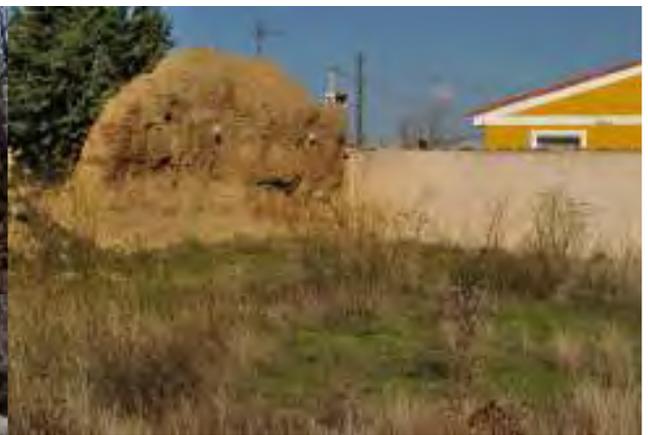
Detalle de la unión de la cerca con un muro de hormigón contemporáneo.

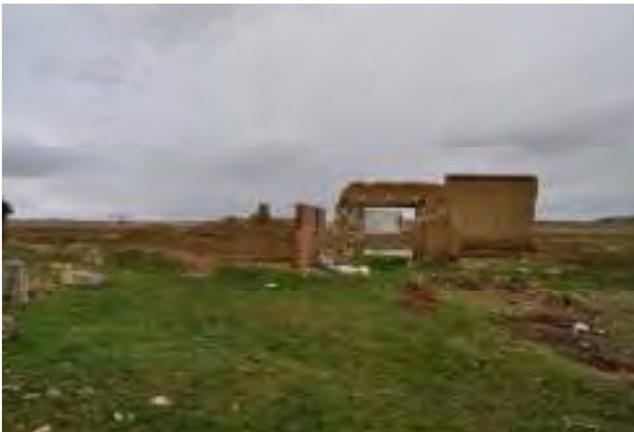
Área nororiental de la cerca, zona donde la conservación de elementos emergentes es mucho menor.

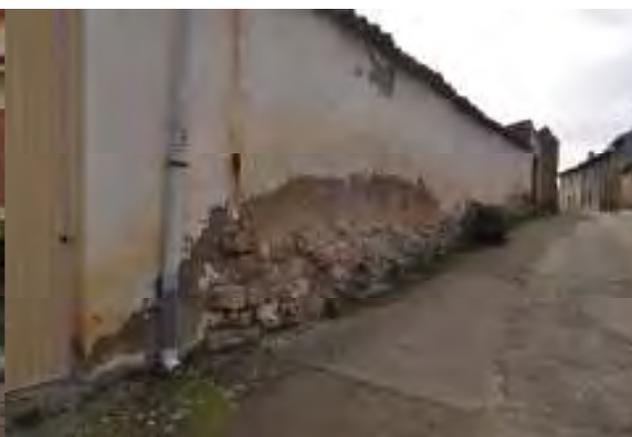
Ídem, ronda interior norte, edificios con restos de estructuras murarias, posiblemente de la muralla.

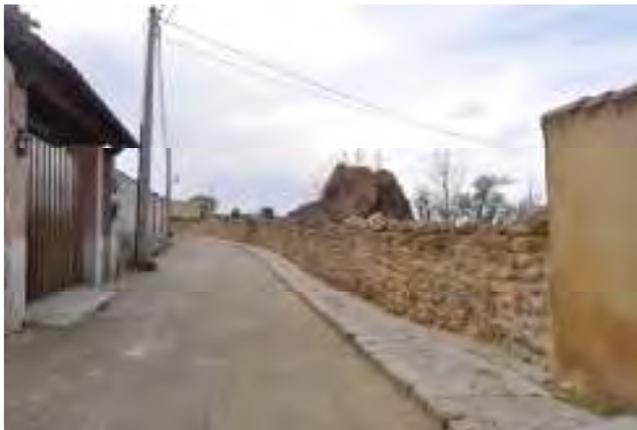
Ronda norte, lienzo interior de la muralla consolidado.

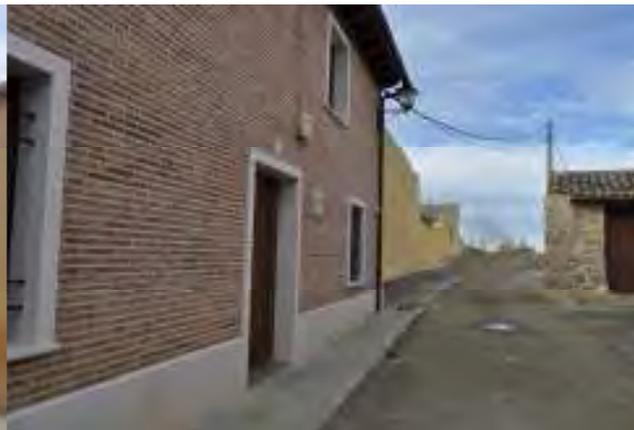
Ronda norte, casas edificadas recientemente sobre el trazado de la muralla.

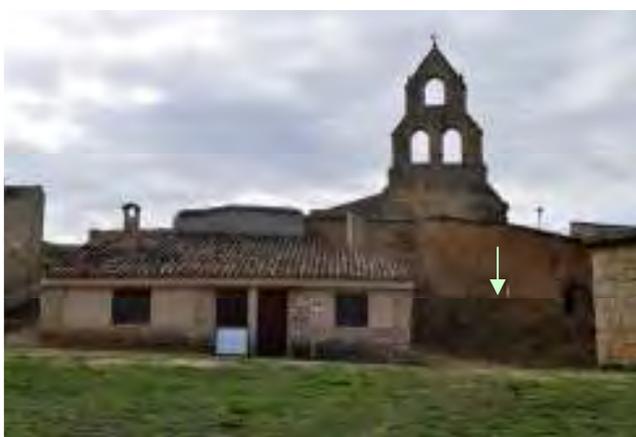
Vista de la zona este del cerro. Como consecuencia del derrumbe y desescombro de la bodega que ocupaba el solar señalado en la fotografía, han aflorado una serie de estructuras que sería conveniente aclarar.

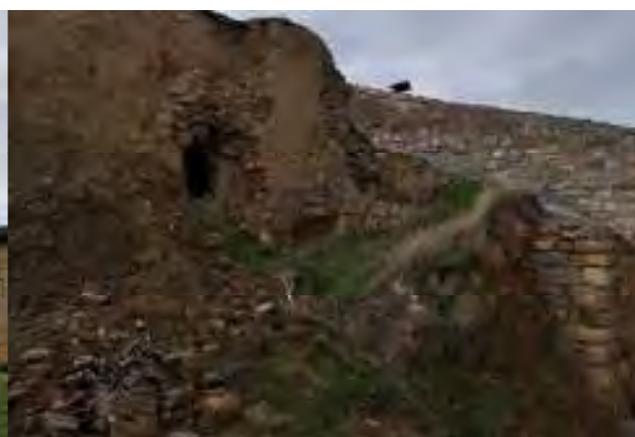
Detalle de las estructuras señaladas, muro con disposición E-O, y restos de otro muro y una oquedad relacionados con la antigua bodega.

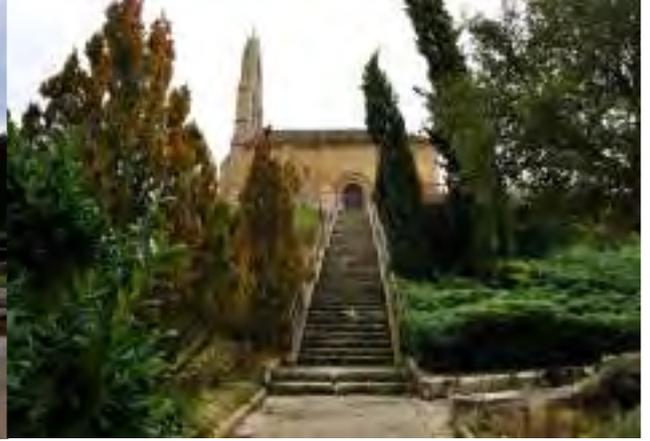
Escaleras de acceso a la Ermita del Castillo, fachada norte. Portada románica.
